Huoltoonkutsu, SI TECH puvuntäyttöletku

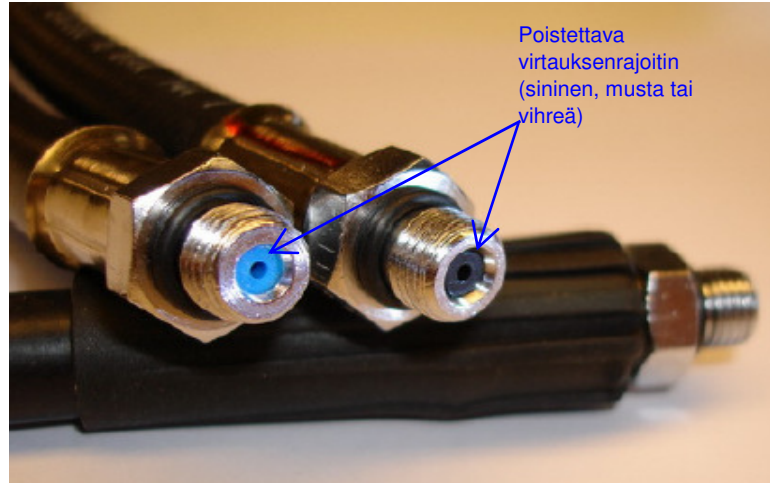
(kierre 3/8")

* Jos kyllä, tarkista onko virtauksenrajoitin paikallaan (musta tai sininen muovirinkula letkun alentajan päässä).

Jos letkusi kuuluu huoltoonkutsun piiriin eikä siinä näy virtauksenrajoitinta, on olemassa riski että tuo muovirinkula on päässyt alentajan sisään.

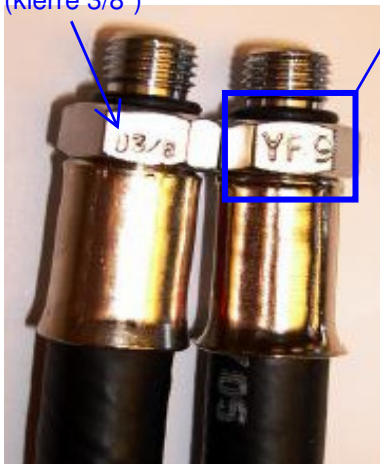
Valmistusnumeron tulkinta:

1. merkki = vuosi, v = 2006 ... Z = 2009
2. merkki = kuukausi (A-L), A = tammikuu jne.
3. merkki valmistuserän numero
